Le château de Cosne, partie 2 : architecture

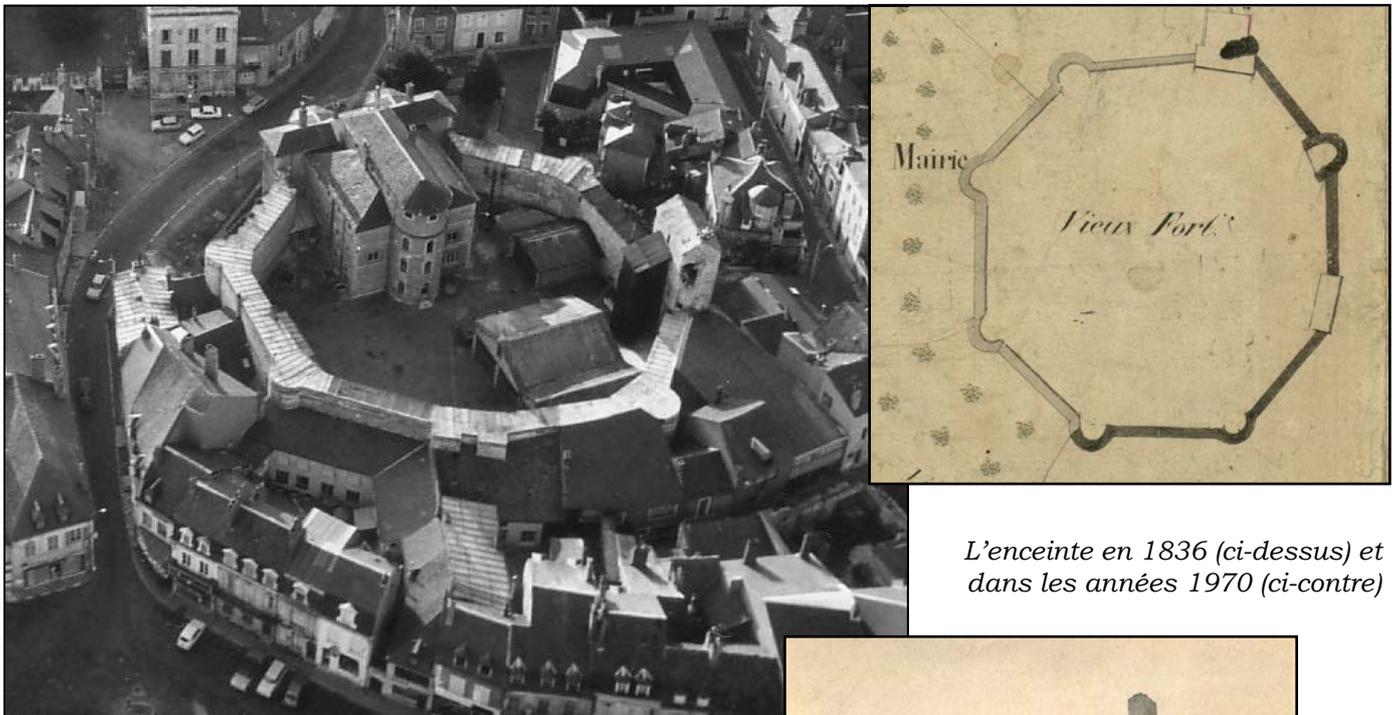
L'enceinte est de plan octogonal, d'un diamètre intérieur d'environ 45 m et d'un périmètre de 110 m. Elle est flanquée de 6 tours semi-circulaires et d'une tour-porche.

L'enceinte en 1836 (ci-dessus) et dans les années 1970 (ci-contre)

Les courtines autrefois munies de créneaux mesurent aujourd'hui environ 9 m de hauteur et près de 3m d'épaisseur. On estime qu'elles s'élevaient à environ 16 m avant d'être en partie arasées sous le règne de Louis XIII.

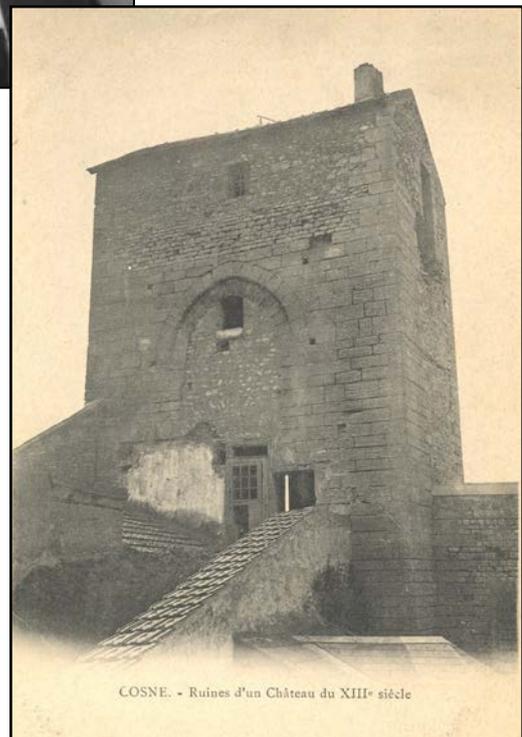
En haut des courtines courait le chemin de ronde, auquel on accédait par une porte percée dans la partie supérieure de la tour-porche.

Porte d'accès au chemin de ronde, sur la face latérale de la tour-porche

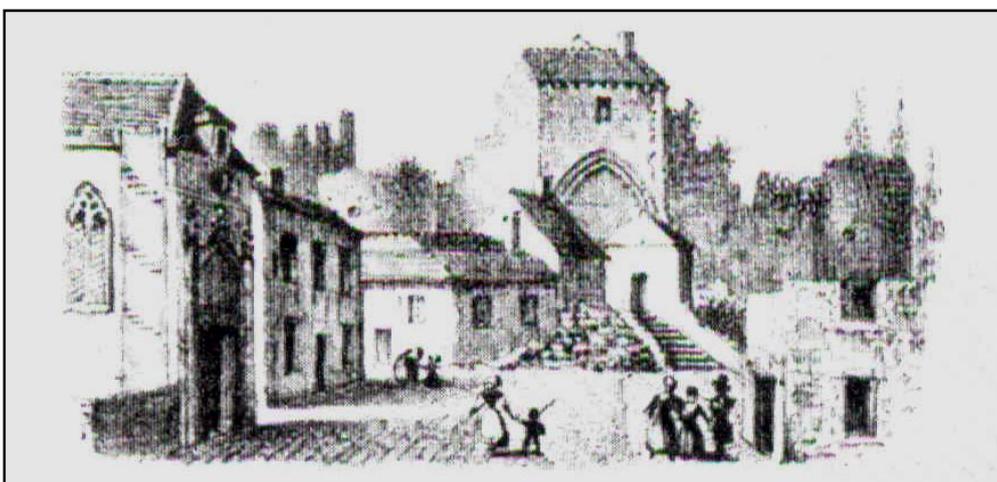
Le Vieux Château de Cosnes, lithographie extraite de MORELLET, BARAT et BUSSIÈRE, « Le Nivernois : album historique et pittoresque », 1838-1840

La tour-porche était l'unique point de communication entre le château et la ville. On y accédait par deux ponts-levis enjambant les fossés. Elle mesure environ 18m de hauteur, 8m de largeur et 5m d'épaisseur. La porte est signalée sur les deux faces par un grand arc brisé. La façade extérieure est aujourd'hui en partie cachée par un escalier moderne.

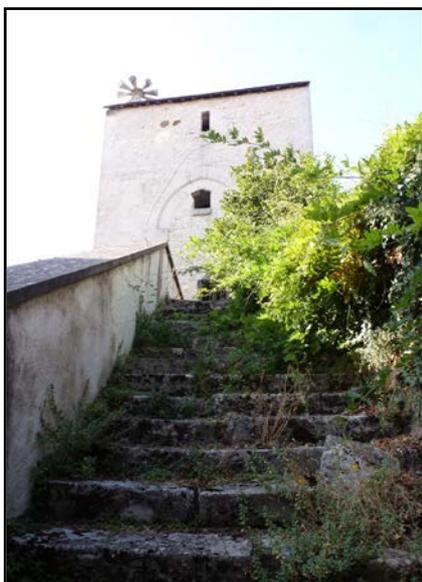
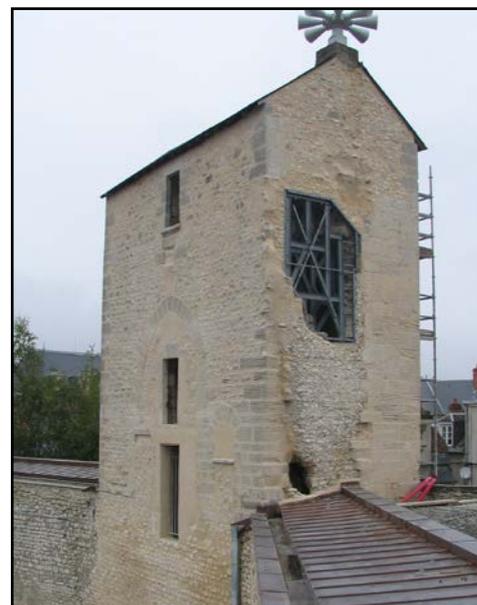
La tour-porche de nos jours : face extérieure (à gauche) et face intérieure (à droite)

L'intérieur est composé sur 3 niveaux de petites salles dotées de cheminées, surmontés de combles. Elles formaient le corps de garde, à partir duquel la garnison pouvait se porter rapidement sur le chemin de ronde.

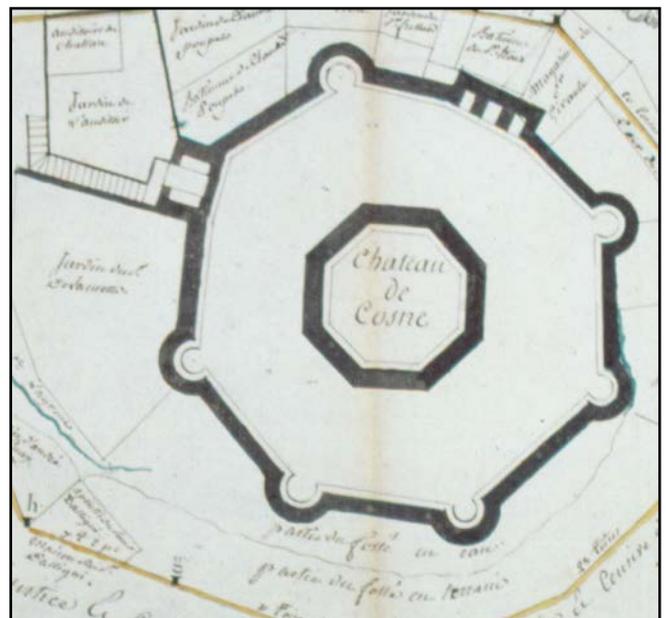
Le donjon octogonal, d'après un plan de 1783 (AD Nièvre – 3 E 7/327)

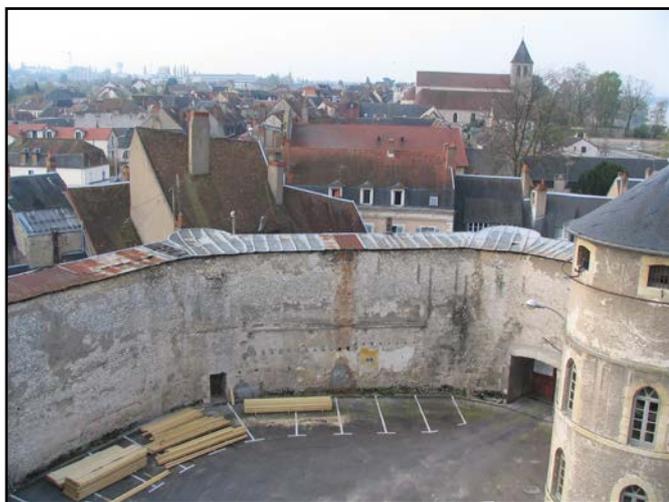
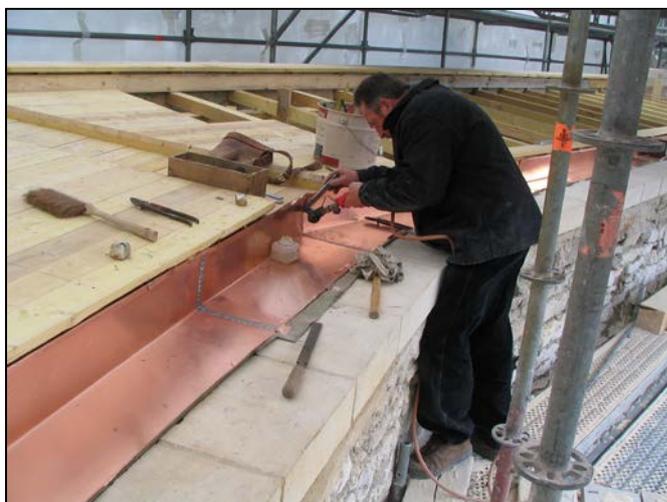
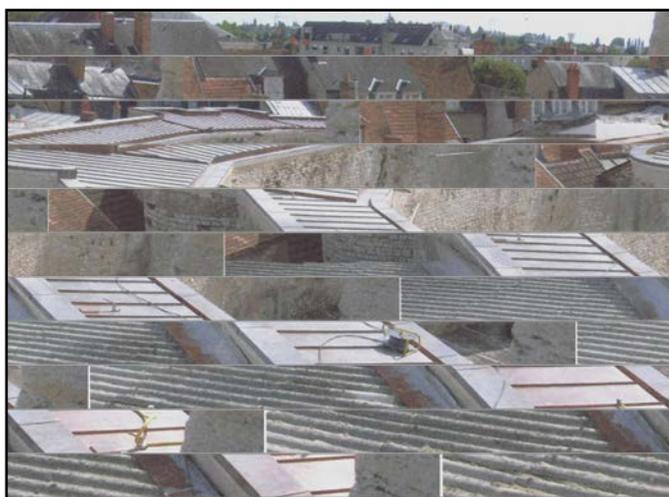
En 2004-2005, la municipalité décide d'assurer la pérennité des vestiges du château et engage des travaux de restauration sur la tour-porche et les têtes de murs d'enceinte, qui sont recouvertes de cuivre.

Les têtes de murs de l'enceinte du château, avant, pendant et après restauration

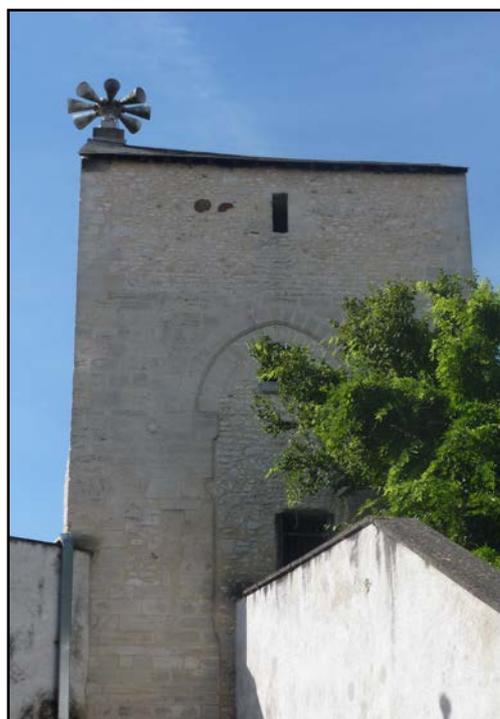
La tour-porche, vue extérieure après restauration
